# 第19回 全国街路事業 コンクール応募資料

応募者名:大阪市 建設局

事業の名称:大阪中央環状線(長吉長原東交差点)

緊急ボトルネック対策事業

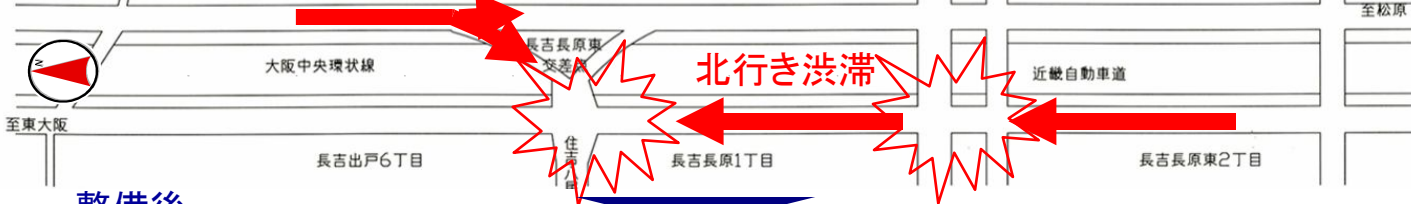
## 平面図

一整備前

南行き・西行き渋滞

一整備後

渋滞解消

信号交差点を通過し円滑な走行が可能

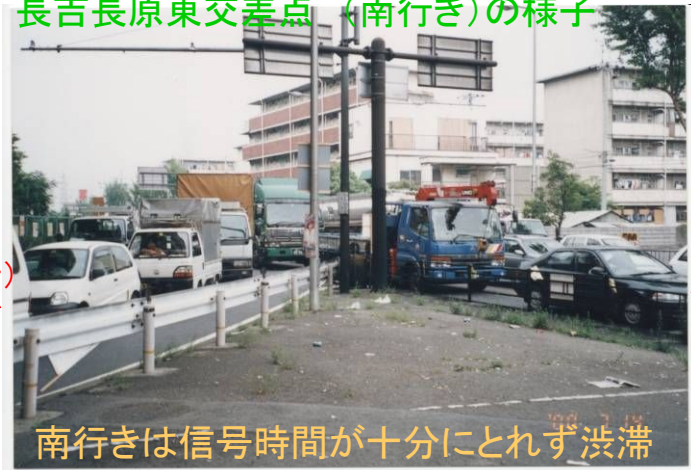
写真4

長吉長原東交差点（南行き）の様子

南行きは信号時間が十分にとれず渋滞

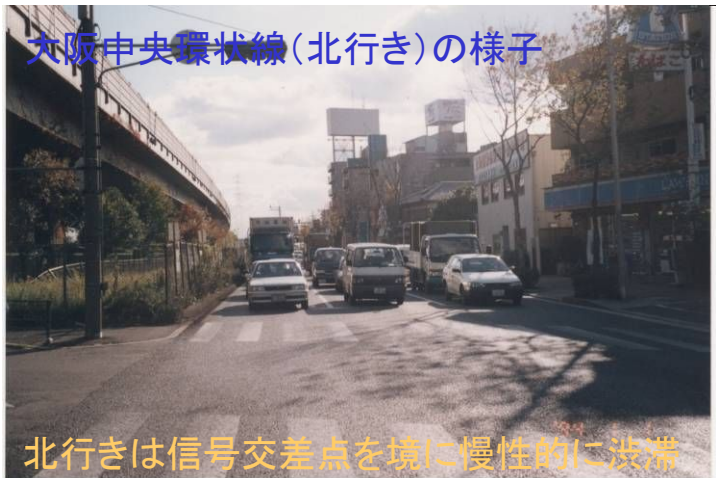
写真3

大阪中央環状線(北行き)の様子

北行きは信号交差点を境に慢性的に渋滞

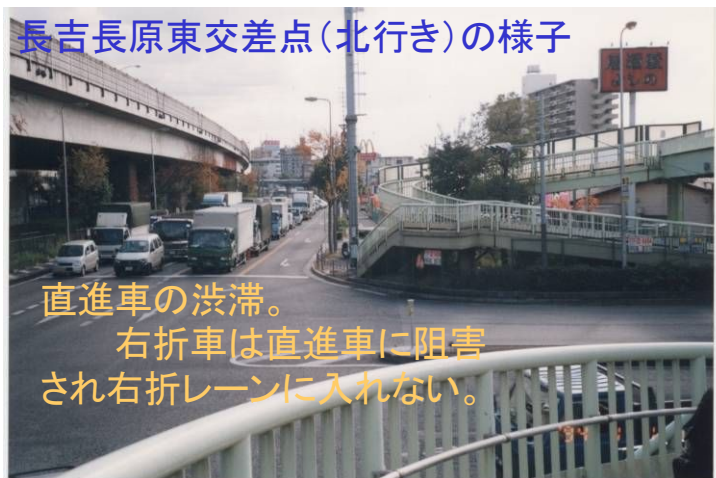
写真2

長吉長原東交差点(北行き)の様子

直進車の渋滞。  
右折車は直進車に障害  
され右折レーンに入れない。

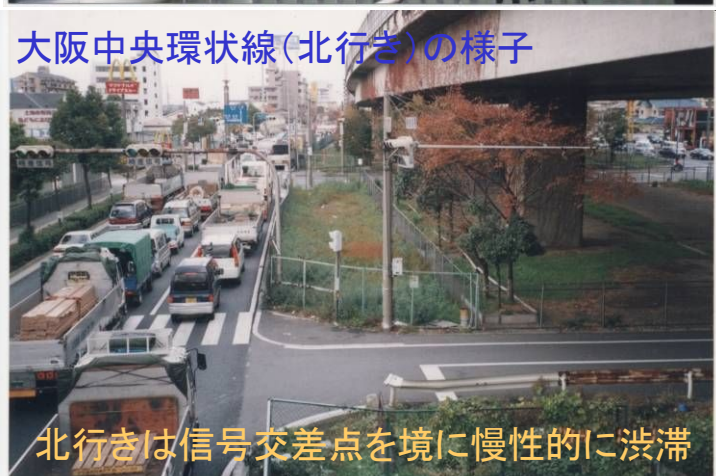
写真1

大阪中央環状線(北行き)の様子

北行きは信号交差点を境に慢性的に渋滞

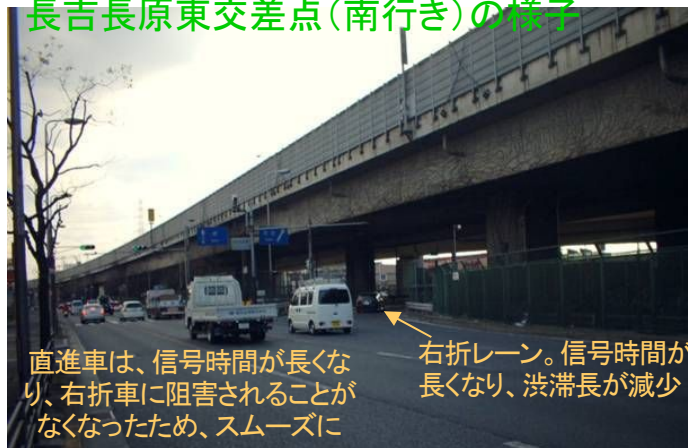
写真4

長吉長原東交差点(南行き)の様子

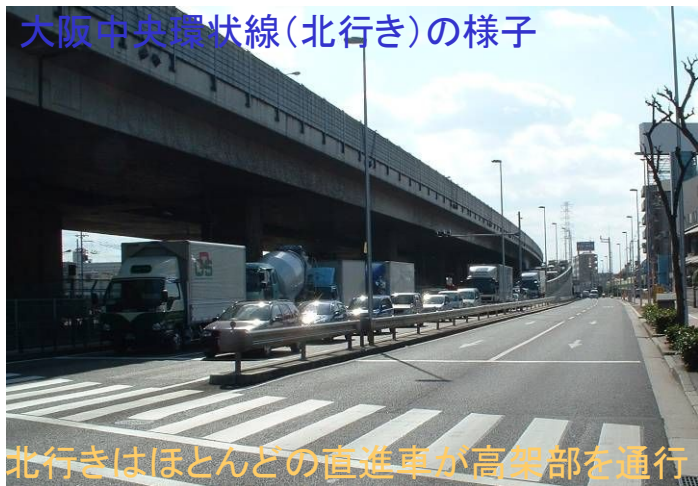
写真3

大阪中央環状線(北行き)の様子

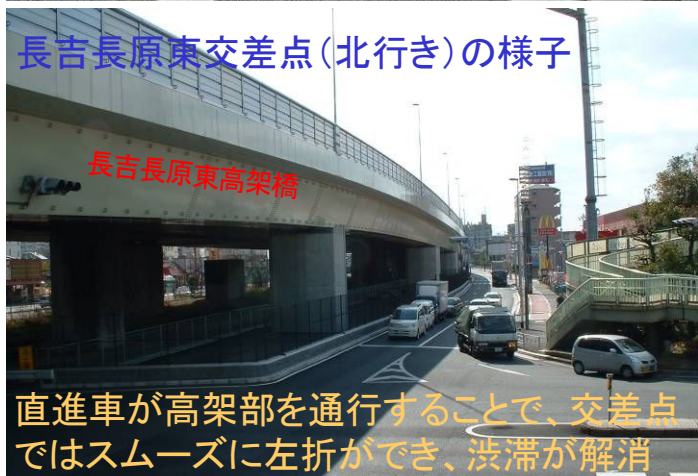
写真2

長吉長原東交差点(北行き)の様子

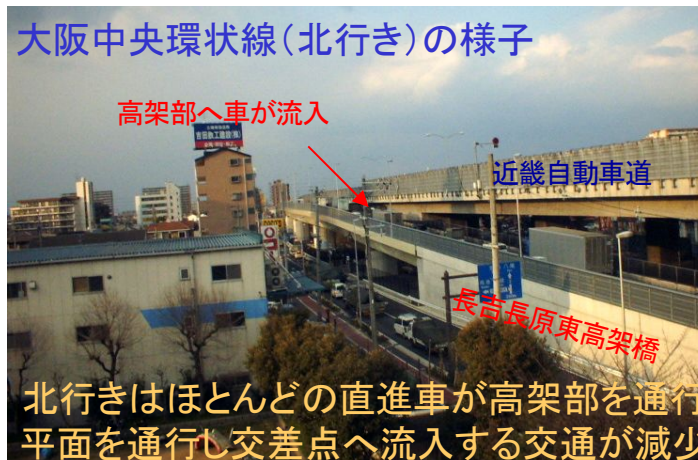
写真1

大阪中央環状線(北行き)の様子
