第23回 全国街路事業 コンクール応募資料

応募者名： 兵庫県明石市土木部道路整備課

事業の名称：JR魚住駅周辺整備事業

JR魚住駅周辺整備事業の整備効果アピール資料

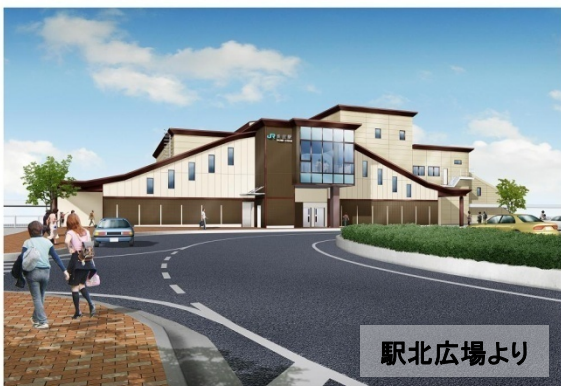
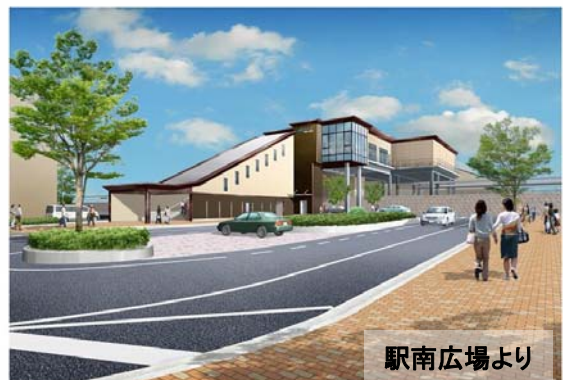
全体図(平面図・パース)

本事業により、JR魚住駅南広場(A=0.19ha)、駅北広場(A=0.23ha)及び自由通路(L=70m)の整備を行い、併せて、JR西日本が駅舎の橋上化をすることで、駅への安全で快適な歩行者動線を確保した。南北駅前広場にバス停車スペースを再配置することで、バスが踏切を渡らず駅へアクセス出来るようになり、定時性向上による公共交通の利用促進が図られた。また、駅前広場のバリアフリー化や音声案内付の情報案内板及びオストメイト対応トイレ等、ユニバーサルデザインに配慮した整備を行うことにより、高齢者や身体障害者も含めた利用者の利便性向上と移動の円滑化を図った。

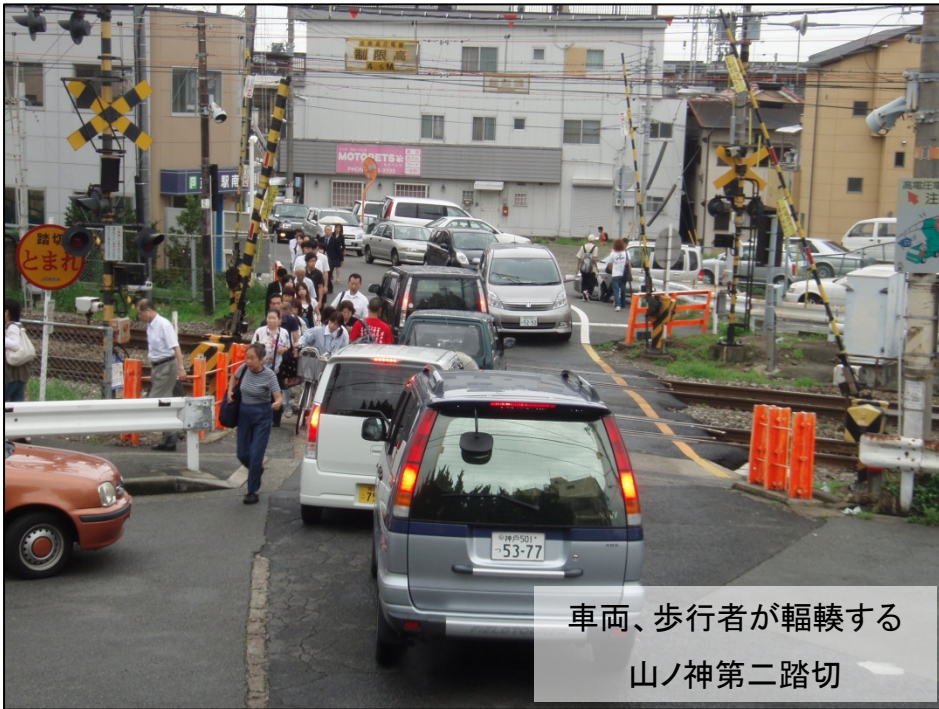
車両、歩行者が輻輳する
山ノ神第二踏切

JR魚住駅は改札が北側にしかなく、駅南側からの利用者は、駅直近の踏切(山ノ神第二踏切)を渡り、北側の改札を利用しており、駅の交通結節機能が不十分であった。また、山ノ神第二踏切は幅員が狭小で歩車分離されていないため、歩行者、自転車及び車が輻輳し、危険な状態であった。このため、駅南広場及び自由通路を新たに整備することにより、駅南側からのアクセスの向上を図るとともに、あわせて駅北広場を再整備することで、交通結節機能の充実、強化を図るものである。

山ノ神第二踏切
(事業前)
車両 3,040台/12h
歩行者 3,499人/12h
↓
(事業後)
車両 26%減
歩行者 74%減

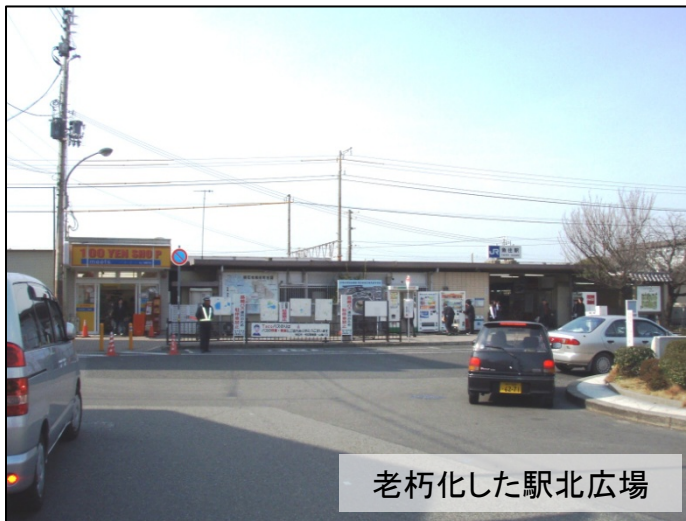
老朽化した駅北広場

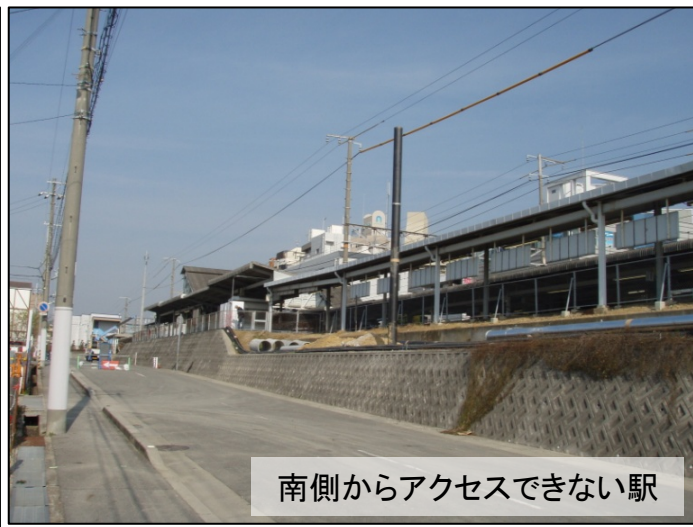
南側からアクセスできない駅

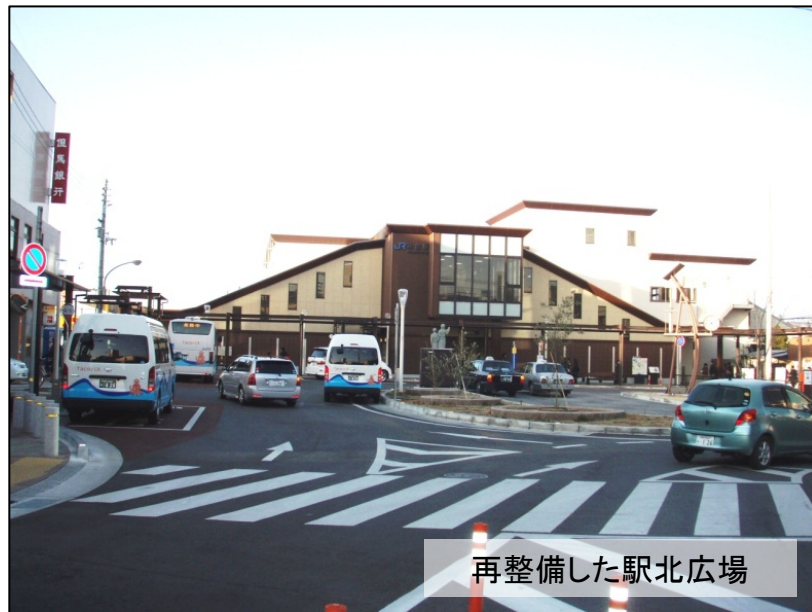
再整備した駅北広場

南北駅前広場にバス停車スペースを再配置することで、バスが踏切を渡らず駅へアクセス出来るようになり、定時性向上による公共交通の利用促進を図った。

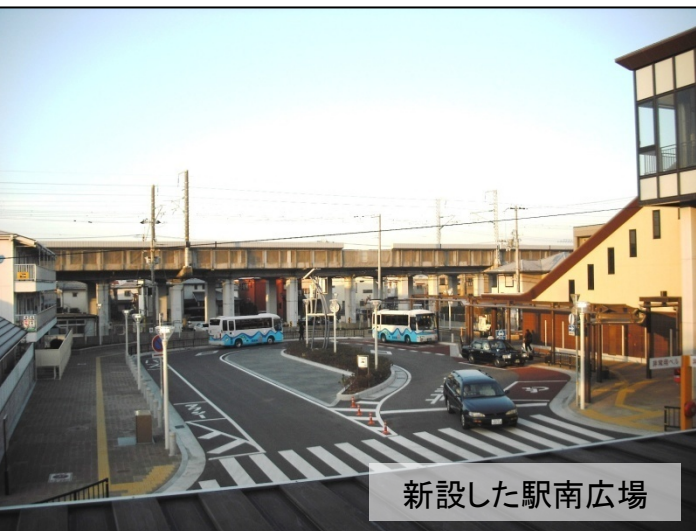
新設した駅南広場

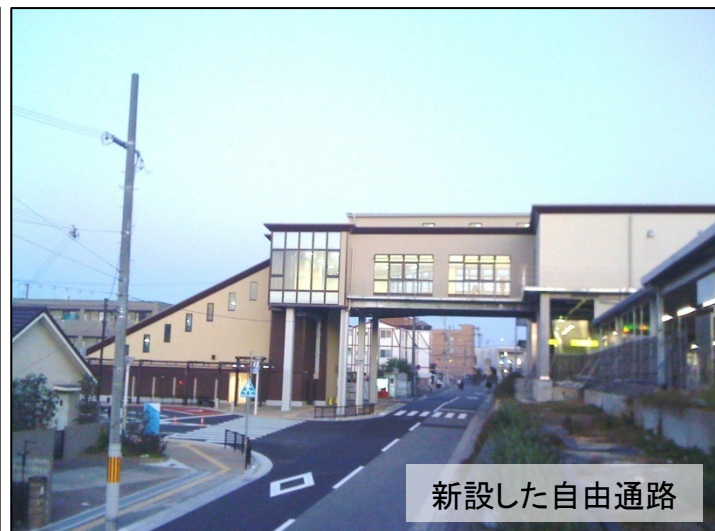
新設した自由通路

自由通路を設置することで、駅南側の利用者が、踏切を渡らずに駅へアクセス出来るようになり、交通結節機能の強化を図った。
