# 第24回 全国街路事業 コンクール応募資料

事業の名称: 勝川駅付近連続立体交差事業

(東海旅客鉄道中央本線)

実施都市名: 愛知県春日井市

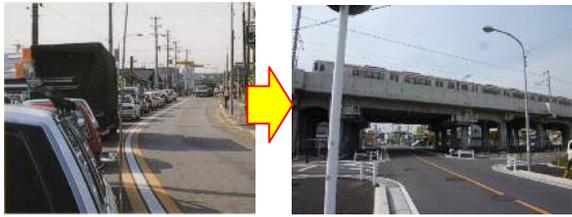
踏切を除却したことにより、踏切での交通遮断による  
渋滞や踏切事故が解消されました。

従前 第1勝川踏切 現在  
市道125号線（都市計画道路 下条線）

第1勝川踏切 → 解消

第1勝川踏切

着手前 18分 → 完了後 0分

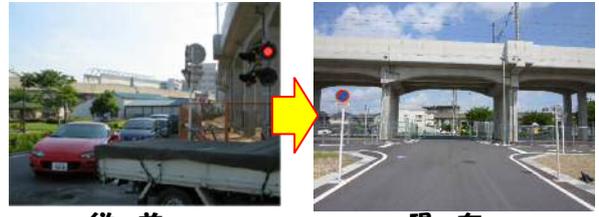
従前 北東山踏切 現在  
市道2631号線

北東山踏切 → 解消

北東山踏切

着手前 31分 → 完了後 0分
