## 第30回 全国街路事業コンクール応募資料

| 街路事業 | ふりがな<br>事業の名称 | けいひんきゅうこうでんてつほんせんおよびどうくこうせん(けいきゅうかまたえきふきん)れんぞくりったいこうさじぎょう<br>京浜急行電鉄本線及び同空港線(京急蒲田駅付近)連続立体交差事業 |
| | ふりがな<br>事業主体 | とうきょうと<br>東京都 |

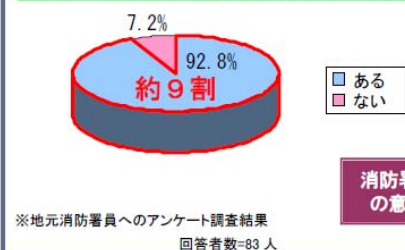
高架化前に踏切遮断で通行を妨げられた経験

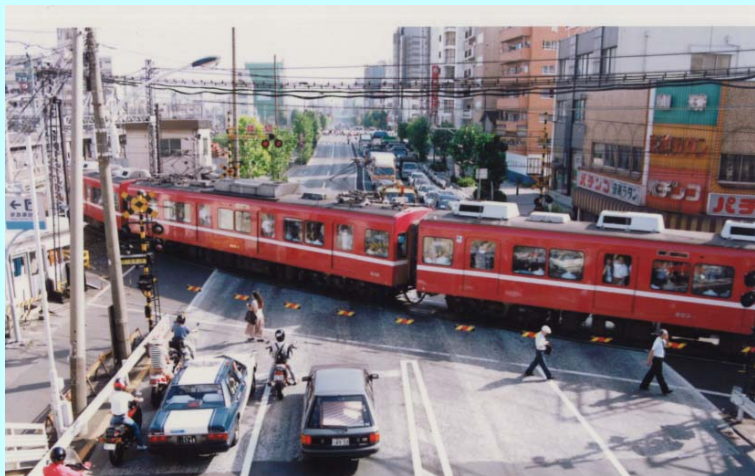
## 第一京浜

平成17年4月撮影

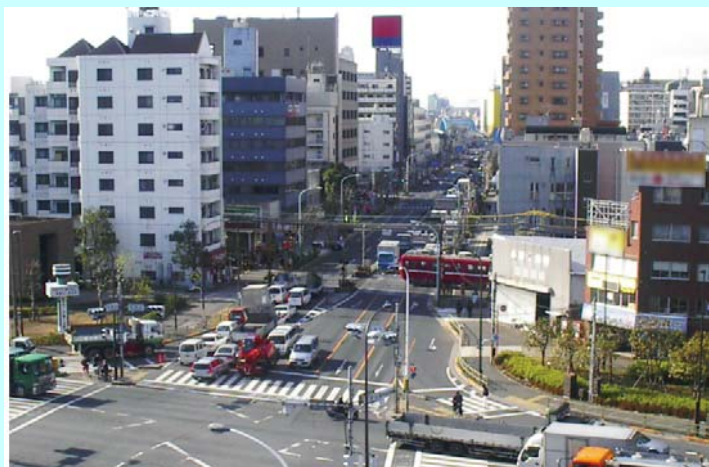
## 環状八号線

平成17年4月撮影

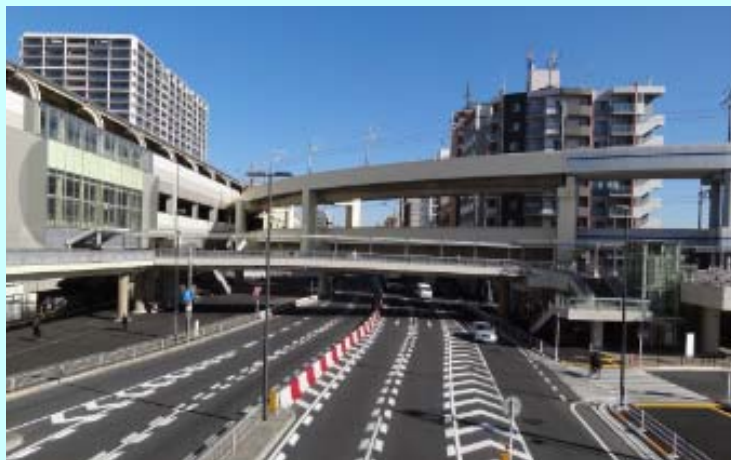
### 第一京浜

平成29年2月撮影

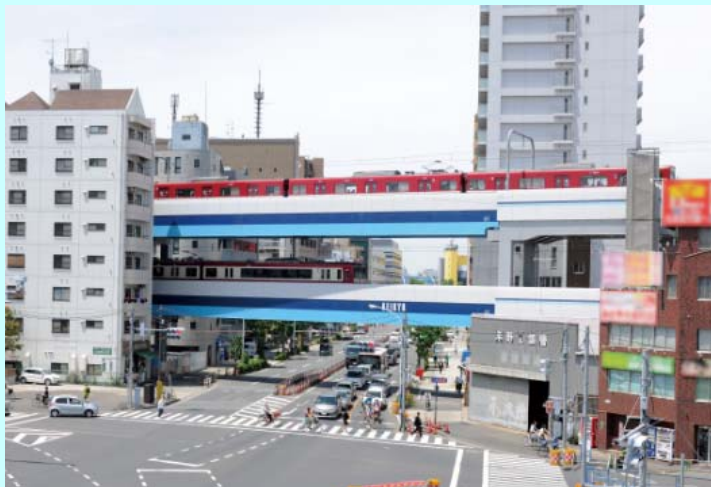
### 環状八号線

平成27年撮影

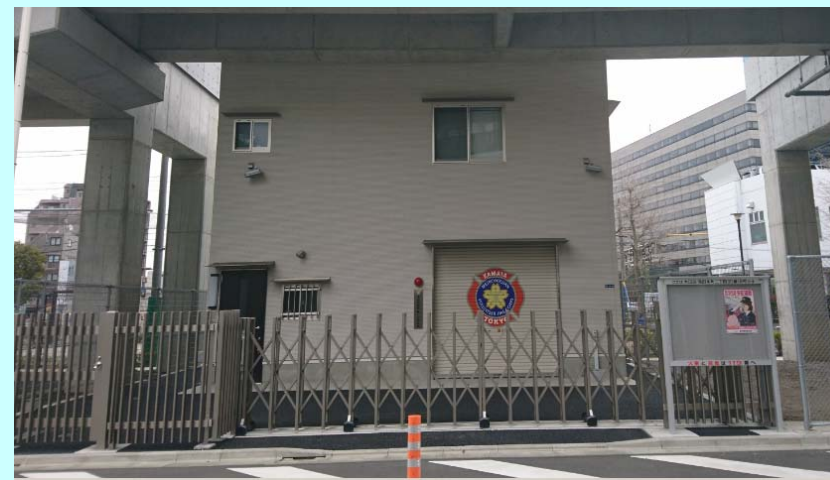
### 高架下利用(消防団施設)

平成30年3月撮影

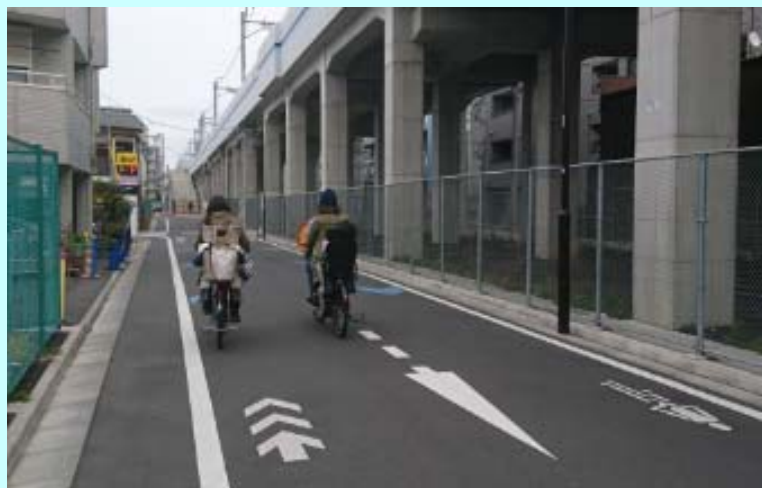
### 関連側道

平成30年3月撮影

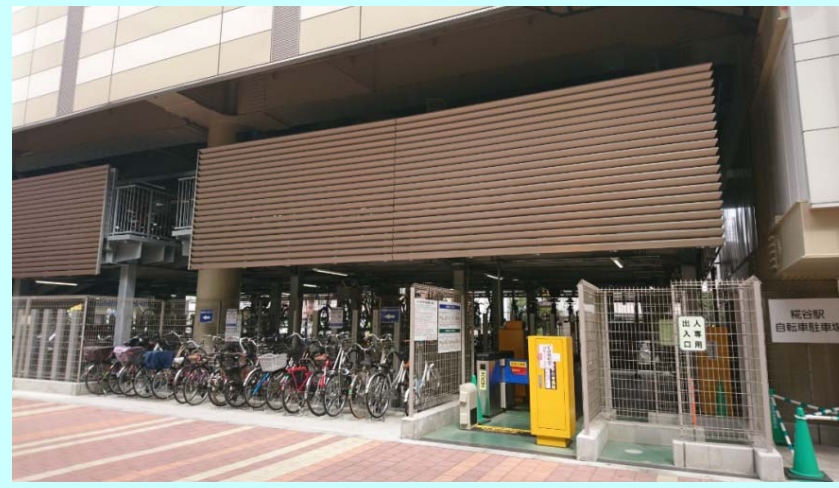
### 高架下利用(駐輪場)

平成30年3月撮影
