事業概要

応募No.	1		
事業主体	北海道 上川総合振興局 旭川建設管理部	事業箇所	北海道旭川市
応募者名	北海道		
ふりがな 事業名称	あさひかわけんとしけいかくどうろ 3・3・8ごうきんせいばしどおり せいびじぎょう 旭川圏都市計画道路 3・3・8号金星橋通 整備事業

事業概要 (400字以内)	<p>金星橋通は、旭川都市圏の2環状8放射道路網を構成する放射道路であり、国道40号と国道39号、さらに旭川市内中心部を連絡する路線であるが、道路、歩道幅員が狭小のため通行上支障をきたしていたほか、国道40号との交差点においては慢性的に渋滞している状況である。そのため、車道・歩道拡幅を行うことで、都市内交通の円滑化及び歩行者の安全性の向上を図るものである。</p> <p>本事業による効果は以下である。</p> <ul style="list-style-type: none"> ●当該路線への交通分散を行うことで、周辺道路の交通円滑化を図る。 ●車道および路肩の広幅員化、バス停車帯の設置により、渋滞解消を図る。 ●歩道の整備により、歩行者空間の安全性の向上を図る。 								
	事業規模

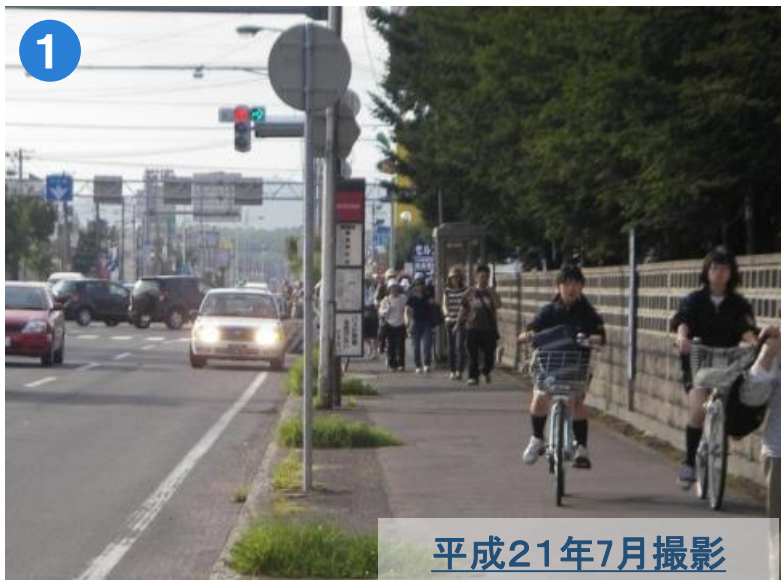
平成21年7月撮影

歩道空間が狭く、自転車通学する自転車と混み合っている状況

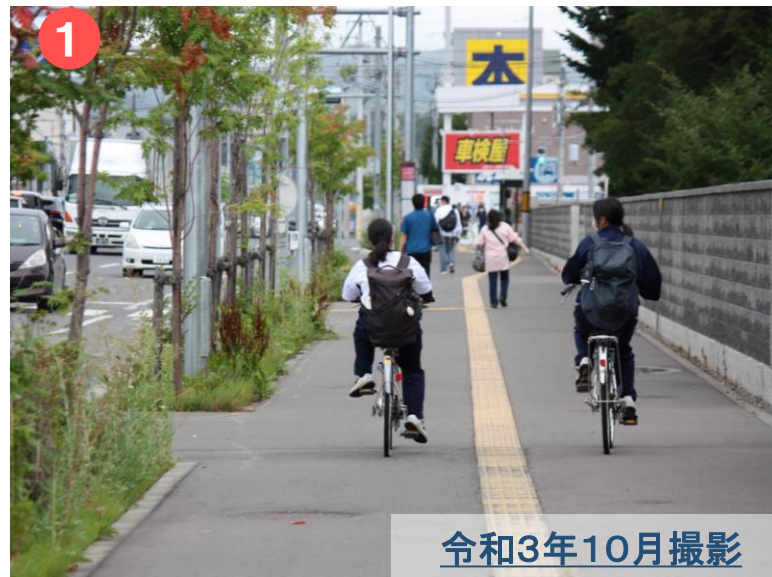
令和3年10月撮影

歩行空間が確保され、安全性が向上

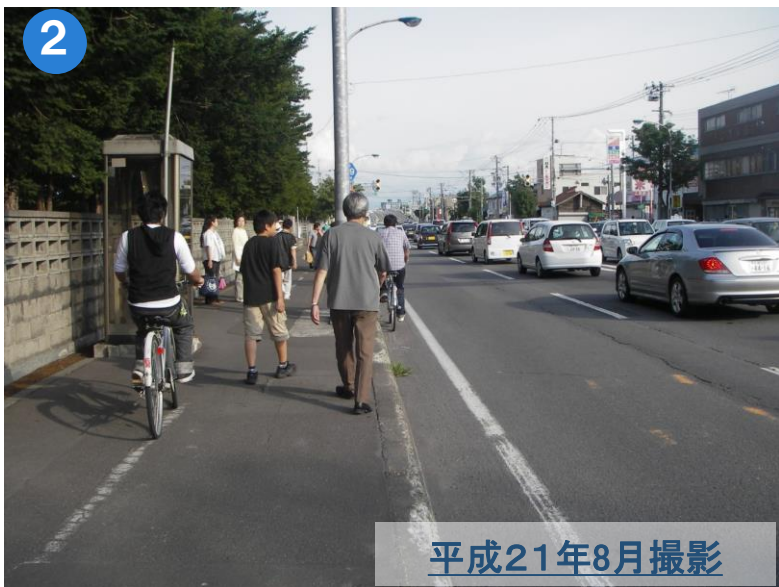
平成21年8月撮影

バスの利用者と歩行者で混み合っている状況

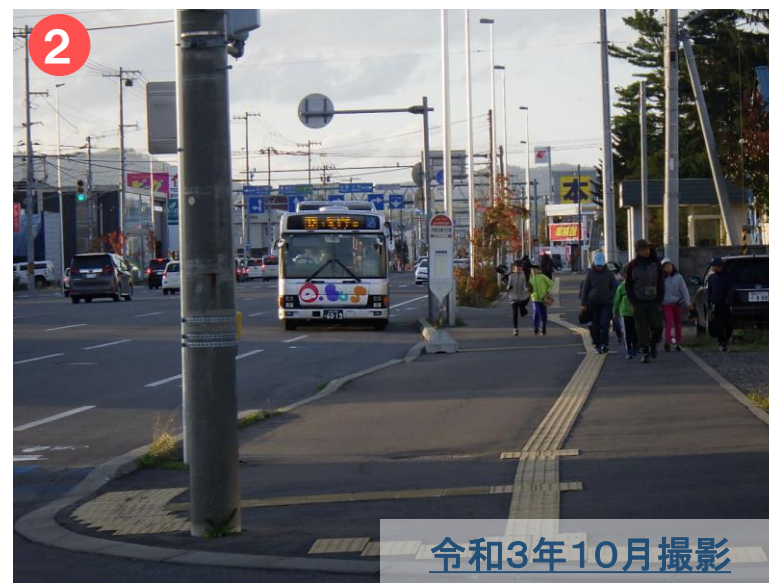
令和3年10月撮影

バス停車帯と歩行幅員が確保された歩道空間

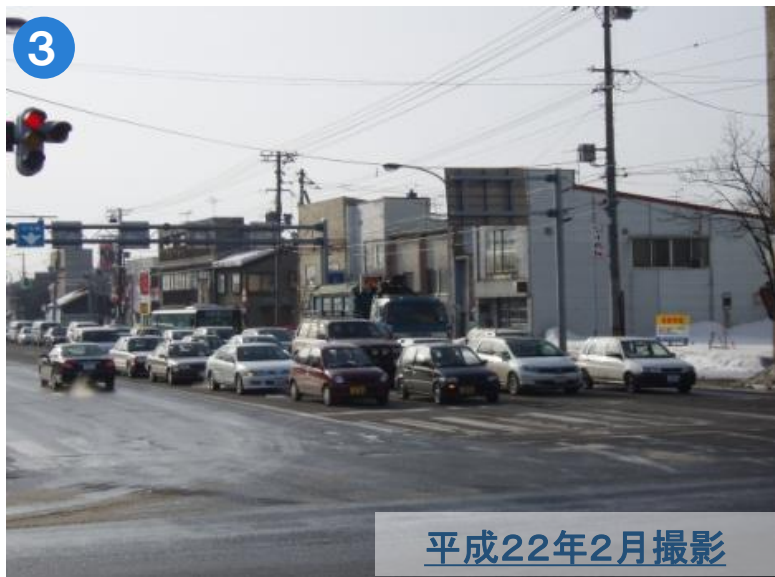
慢性的に渋滞が発生

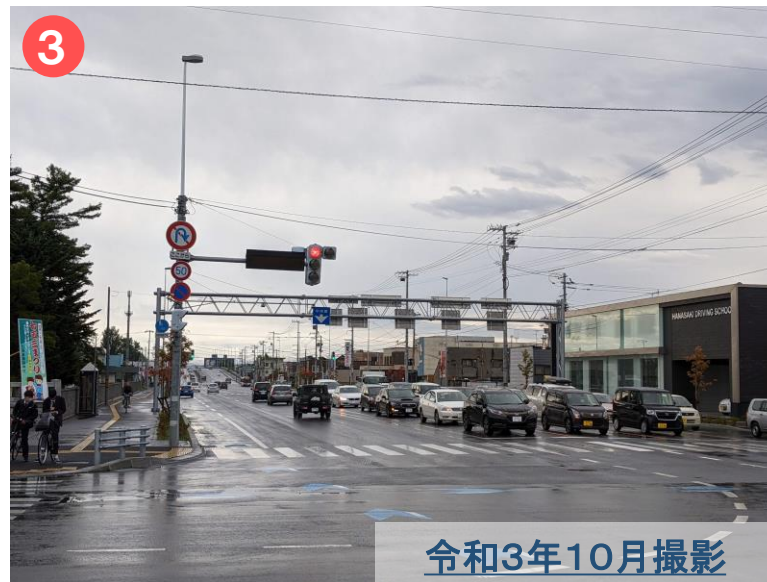
慢性的な渋滞が解消

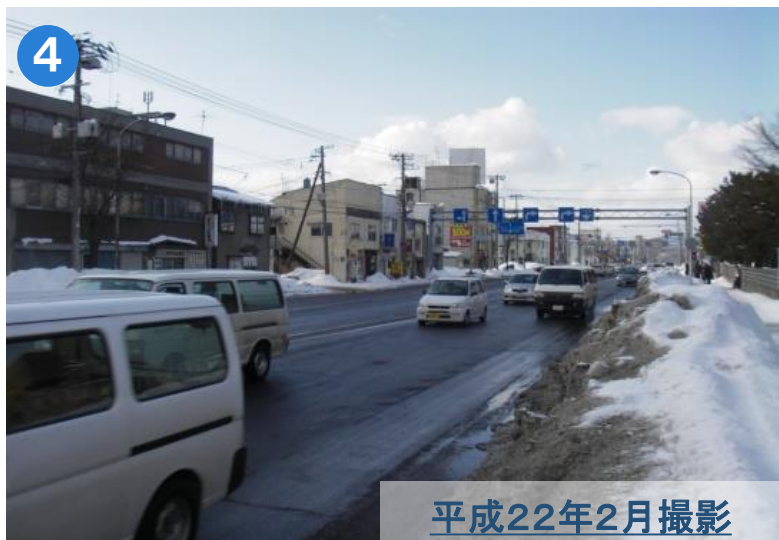
堆雪スペースが狭く、走行車線の減少

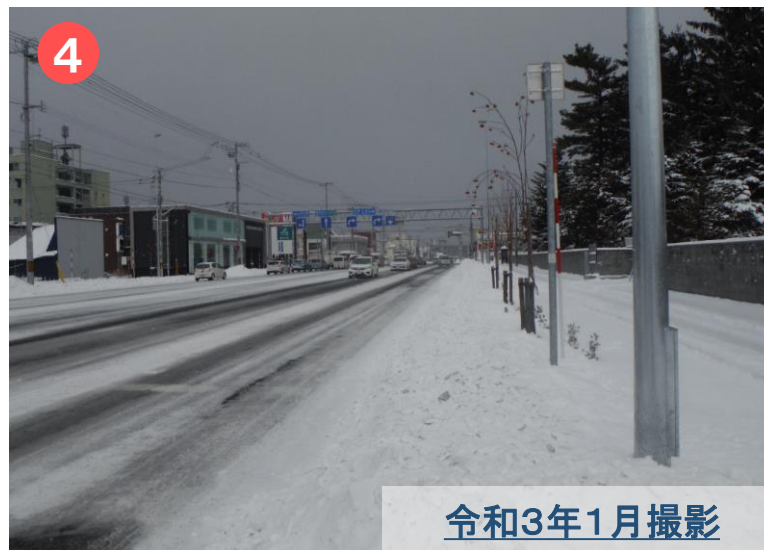
堆雪スペースが確保され、右折、走行車線（4車線）も確保

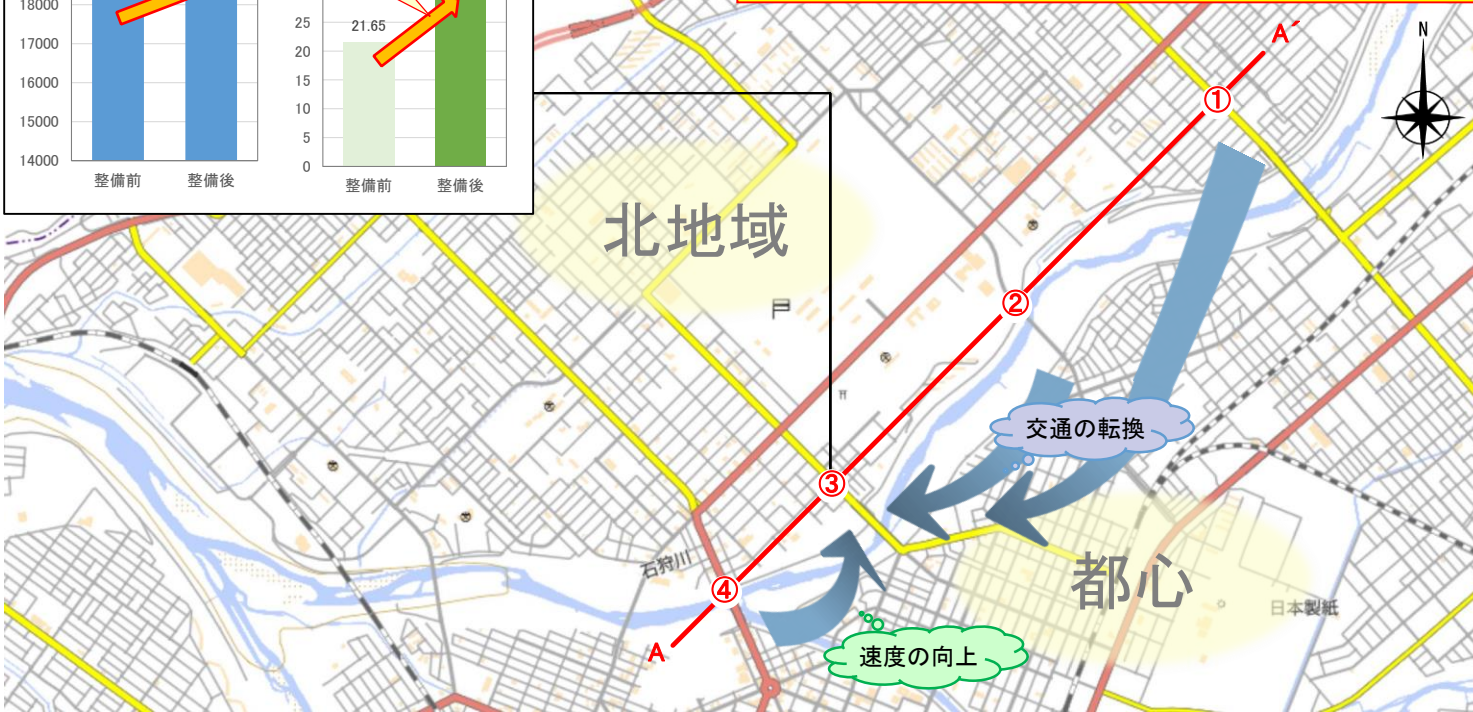
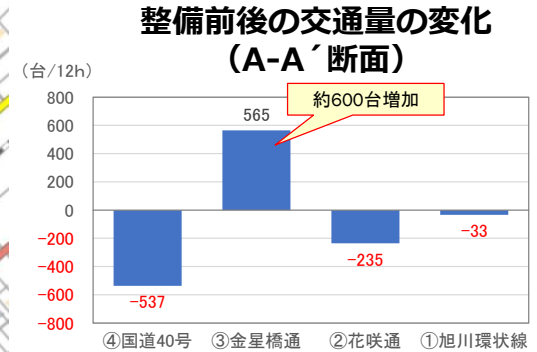
事業区間の整備により、旅行速度が約13km/h向上しました。
 また、当該路線の交通量が約600台/12h増加したことで、平行する
 周辺道路においては、当該路線への交通分散化が図られ、周辺道路
 を含んだ走行性が向上しました。

- ・整備後はR3計測結果
- ・旭川環状線、金星橋通、国道40号の整備前はH22道路交通センサス
- ・花咲通の整備前はH25旭川市計測結果

- ・整備後はR3計測結果(朝ピーク時の旅行速度)
- ・旭川環状線、金星橋通、国道40号の整備前はH22道路交通センサスの混雑時平均
- ・花咲通の整備前はR3計測結果から算出

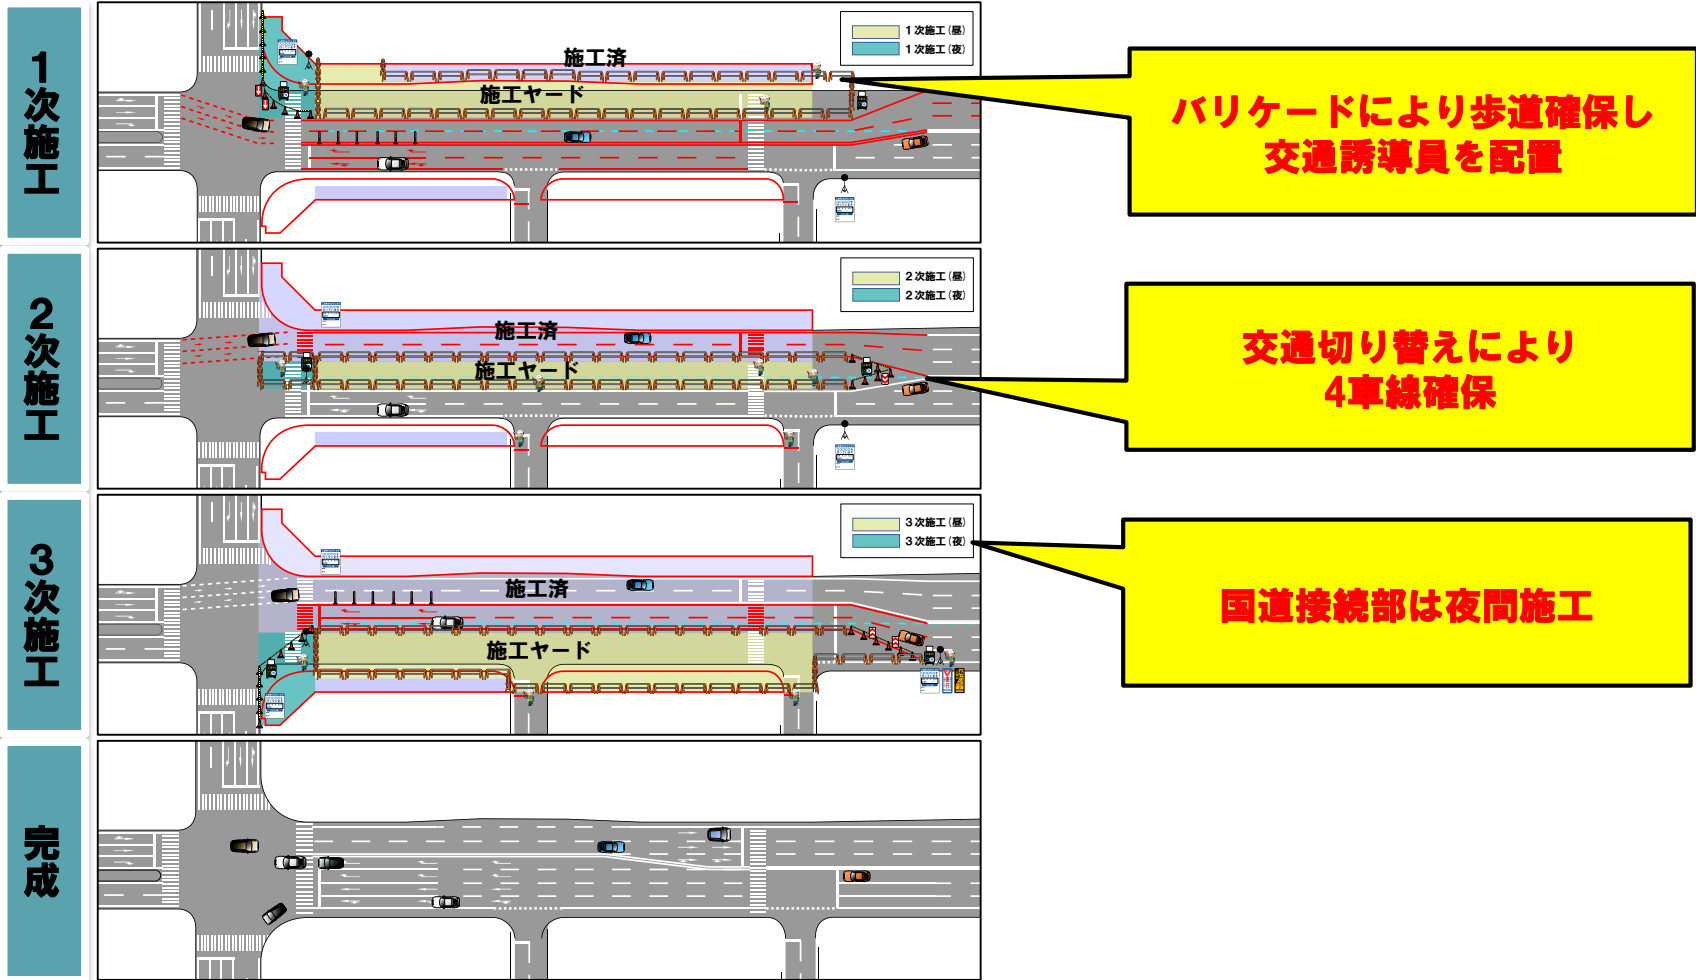
4車線確保を行い施工するため施工作业難航が想定されたが交通量を踏まえた交通切り替えと夜間施工を行うことで、現況交通を確保しながらの施工が可能となった。
